S446省道扎窝至红岩改扩建项目中隧道塌方处置思考

中交第一公路勘察设计研究院有限公司 袁博怀

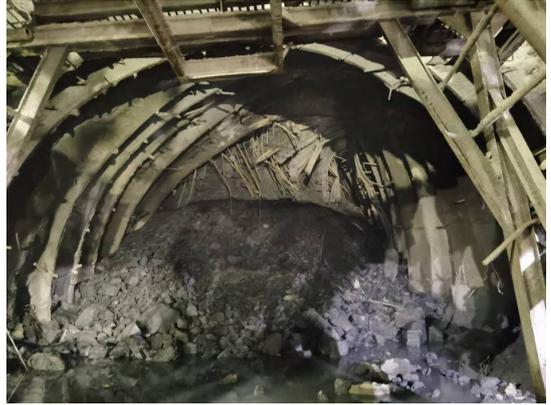
图2 塌方后现场情况

导坑掌子面施工至K3+319时,K3+340—K3+319段初期支护突然发生剧烈变形并迅速发展为塌方。塌方形成后,塌腔上方大股地下水涌出并伴随 $\phi 30 \sim \phi 80$ 的碎石。上方塌腔形成自然堆积坡,封住塌口。

从现场勘察(图2)来看,从掌子面20m的初期支护都受到不同程度的破坏,塌腔位于拱顶右侧。塌体破碎,夹有泥质,且塌腔中有大量的碎石堆积,无法探明上方塌腔具体大小。

推测塌方原因为开挖掌子面后扰动岩层,出现新的水路使围岩后侧出现新裂隙与地下水连接,地下水积存

在裂隙中,将岩体中的千枚岩软化,原本的围岩结构被破坏,失去自稳能力,岩体从原本的协助受力转变为纯荷载。裂隙位置偏右导致出现局部偏压情况,最终使初期支护发生偏压破坏。而原本地下水经过此次塌方顺利流出,对围岩的破坏作用停止。

处理塌方面临以下三个难点:首先初期支护已产生偏压破坏,需要重新施作初期支护才能进入工作面处理塌方;其次,塌腔上方还存在失稳堆积体,上方堆积体大小不明,清理塌腔前需先加固塌腔内堆积体,防止清理堆积体产生后续问题;最后,原设计紧急停车带大断面在该处实施风险过大,容易出现二次塌方问题,需要将该处改为小断面开挖。

反压回填,从掌子面回填至被破坏的初期支护前,形成工作面。

由于部分岩体已失去自稳能力,无法采用“荷载—结构”体系,改为采用刚性支护。使用长30m的长管棚,一直延伸至原掌子面后方稳定岩层中。

重新开挖,对被破坏的初期支护拆除并重新施作,取消原设计紧急停车带断面,换为普通行车断面,衬砌结构采用《V级破碎带衬砌设计图》施工。调整后紧急停车带位置待处理完塌方后另行决定。

重新开挖至原掌子面处时,使用 $\phi 42$ 小导管对塌腔注浆,进一步稳定上方破碎体后再向前开挖。

塌腔中流水留管引出,防止该处二次积水,造成二次塌方。

隧道开挖方式由原设计CD法开挖改为留核心土法开挖。
